**DOCUMENTAÇÃO E DIAGNÓSTICO DE CONSERVAÇÃO DO SÍTIO TOCA DA
ENTRADA DO PAJAÚ, PARQUE NACIONAL SERRA DA CAPIVARA – PI, BRASIL**

**DOCUMENTATION AND DIAGNOSIS OF CONSERVATION OF THE SITE TOCA DA
ENTRADA DO PAJAÚ, SERRA DA CAPIVARA NATIONAL PARK – PI, BRAZIL**

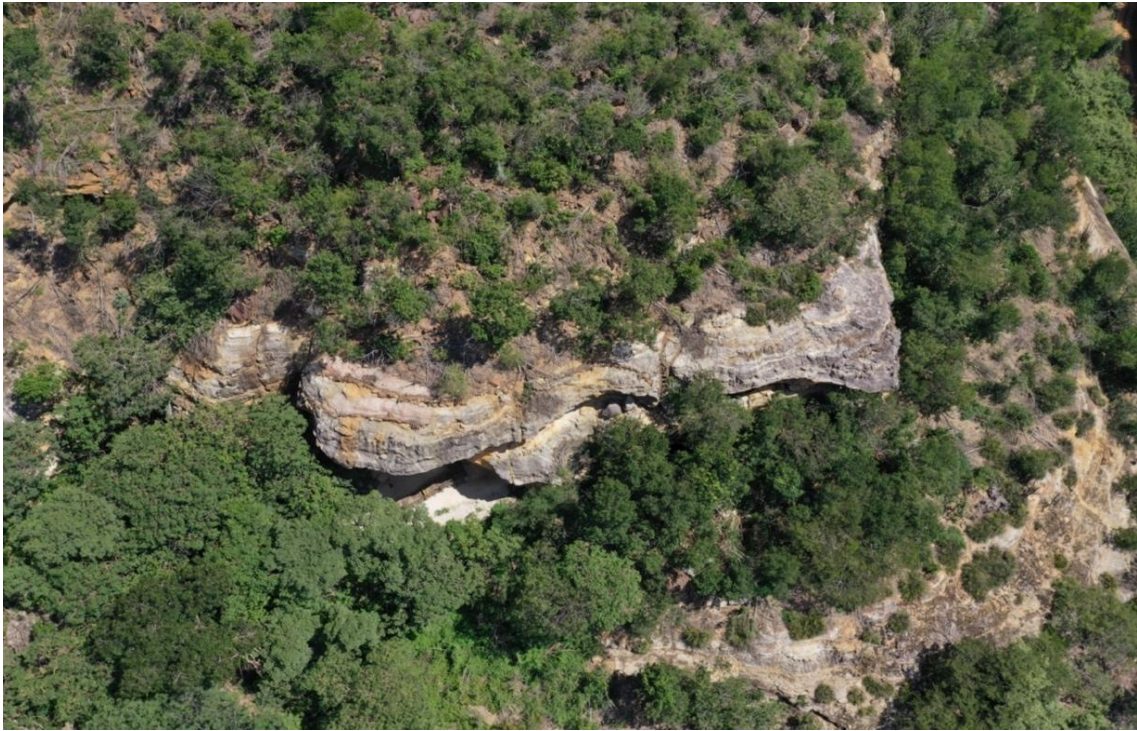
Figura 5: Vista aérea do sítio Toca da Entrada do Pajaú, períodos úmidos. Imagem realizada com Vant (veículo aéreo não tripulado) Fonte: Arquivos imagéticos Fumdham, 2020.

Os arenitos que estruturam o abrigo do Sítio (Figuras 5 e 6) apresentam forte desagregação, expondo um pacote bastante friável de arenitos com granulometria de média a grosseira, alternando essa *fácies* com leques conglomeráticas com acamamento horizontal.

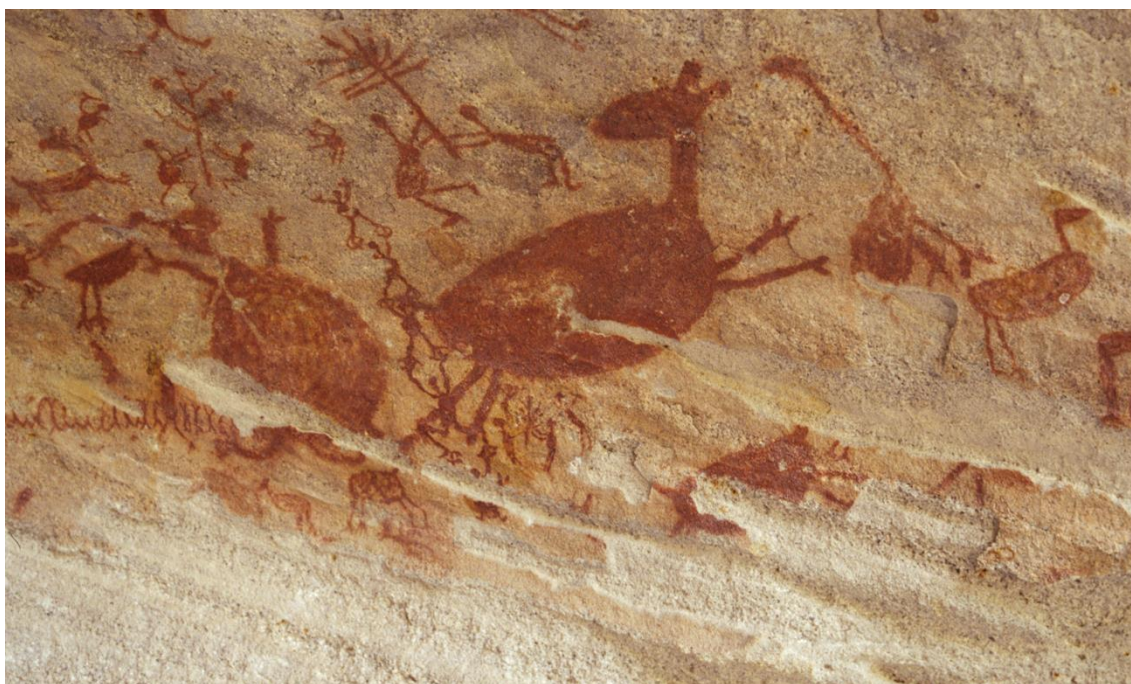
Figura 8: Painel gráfico setor leste do sítio Toca da Entrada do Pajaú. Parque Nacional Serra da Capivara. Foto: Daniela Cisneiros, ano 2020.

Entre os zoomorfos destaca-se a forte presença de veados em posturas e gestos diversificados (Figura 8). O conjunto pictural é caracterizado pela presença de cenas, em sua maioria, marcada pelo hermetismo, algumas delas destacam-se nos estudos sobre registros rupestres da área, como cenas com acrobatas e cenas com árvores (Guidon, 1986; Monzon, 1987; Pessis, 2003)

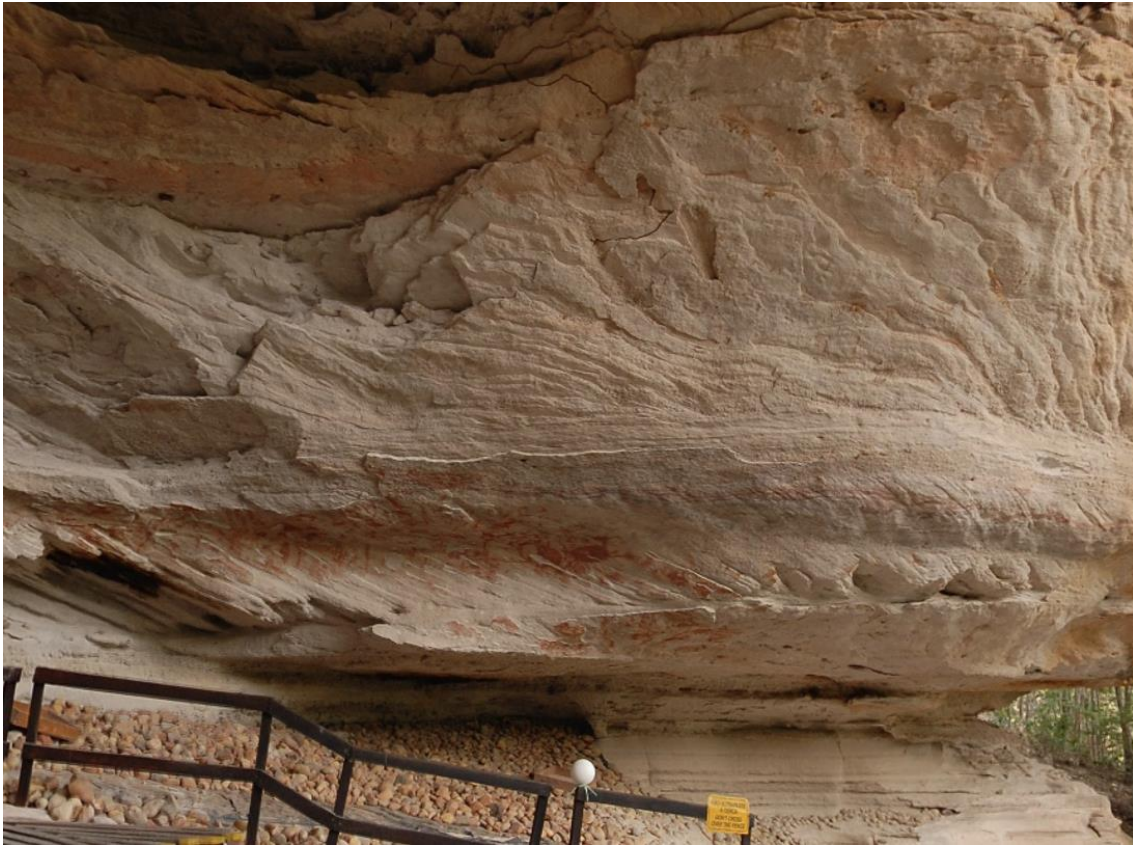
Figura 9: Pannel gráfico setor leste do sítio Toca da Entrada do Pajaú. Parque Nacional Serra da Capivara. Foto: Daniela Cisneiros, ano 2020.

É possível observar que o suporte rochoso deveria conter muito mais figuras do que as atuais. Uma área do teto do abrigo foi colapsada e outras bastante erodidas (Figura 9). Todo o córtex do interior do abrigo onde se localizam as pinturas rupestres sofrem com ações térmicas, eólicas e de percolação de águas pluviais (Figura 10). As figuras localizadas na área oeste do abrigo estão comprometidas em termos de visualização, estão claras e quase imperceptíveis. A visualização macroscópica de algumas, só é possível com o uso de filtros e alteração colorimétrica dos *pixels*, para essa observação foi utilizado os *softwares*² *DStretch* e *Photoshop* (Figura 11).

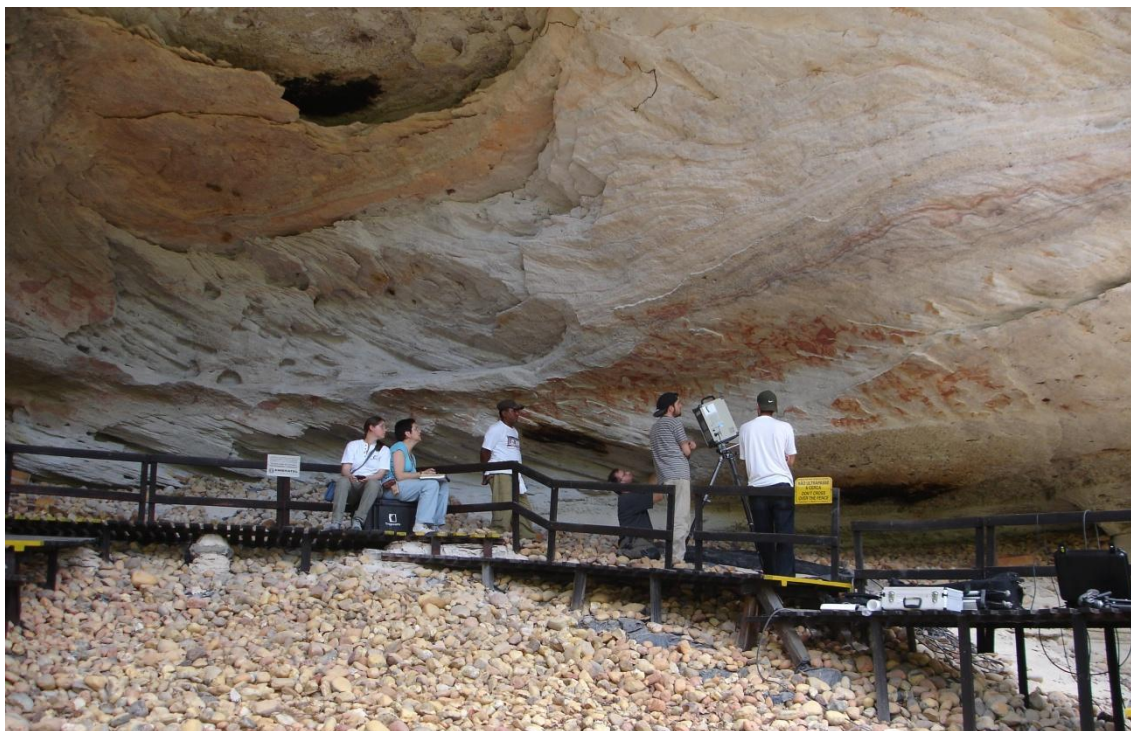
Figura 12: Escaneamento da Toca da Entrada do Pajaú através do scanner *Konica Minolta Vivid910*. Fonte: Arquivo imagético da Fumdham, ano 2006.

Em 2006, o sítio (Figura 13) passou pelo processo de escaneamento por meio do Projeto *Levantamento tridimensional dos sítios com pinturas rupestres do Parque Nacional Serra da Capivara* financiado pela Finep (Financiadora de Estudos e Projetos).

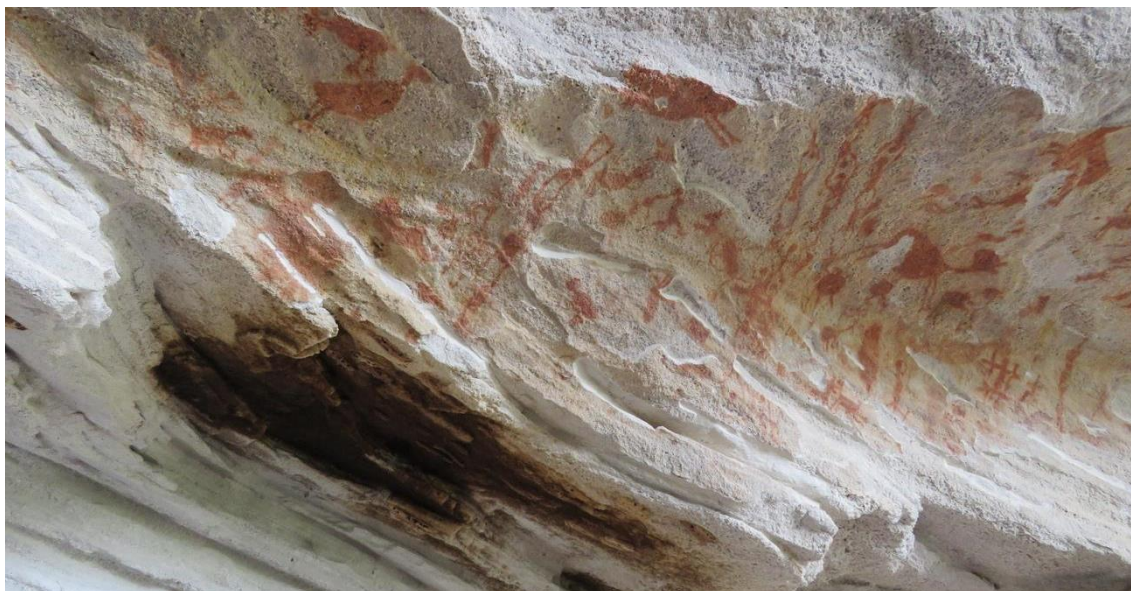
Figura 13: Mancha de fungos dentro do abrigo, abaixo das pinturas rupestres. Fonte: Arquivo imagético da Fumdam, ano 2019.

Outros fatores naturais biológicos se agregam aos processos físico-químicos, tais como: microrganismos, insetos e pequenos répteis e mamíferos, assim como plantas se valem dos espaços abertos no córtex, da umidade e dos minerais expostos em um processo de agregação que vai aos poucos contribuindo e acentuando para a perda da massa rochosa (Figura 13).
